| J2 | 2024-06-17 | Kunnskapsgrunnlag for kommunedelplan for barnehage- og skolekapasitet. Ferdig dokument til publisering. | Sigrid Hestnes, Eivind Sørheim, Terje Gregersen, Eivind Wium og Taher Bastami | Tonje Eide Kristiansen | Sigrid Hestnes |

Dette dokumentet er et kunnskapsgrunnlag som danner grunnlag for videre arbeid med utvikling av kommunedelplan for barnehage- og skolekapasitet i Sarpsborg kommune.

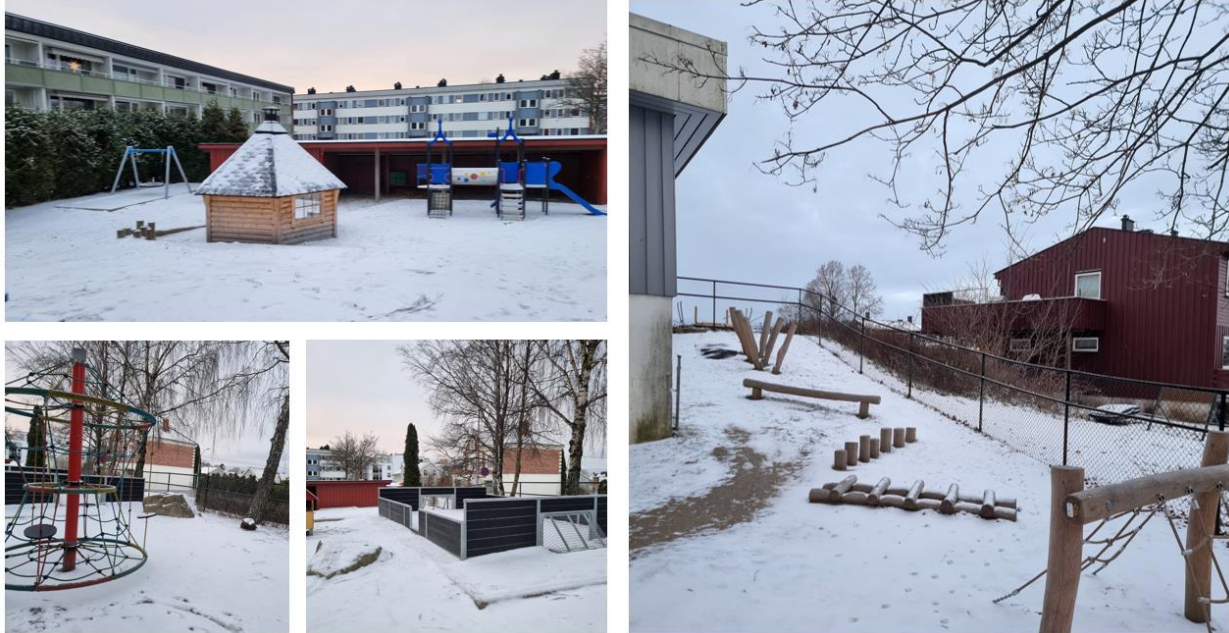
*Figur 23 Bildene viser uteområdet tett på bebyggelse, skjermet av lekebod og vegetasjon. Området har mange aktivitetssoner, men mangler belysning og er trangt i forhold til norm for leke- og oppholdsareal ute.*

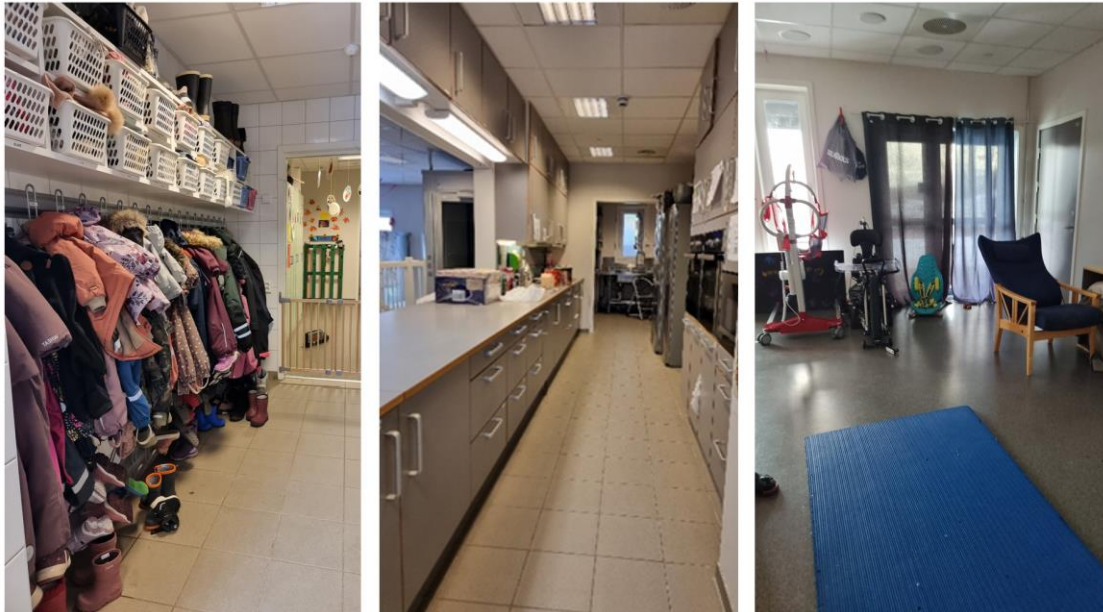
*Figur 26 Bilde1. Organisering av grovgarderobe med funksjonelle mangler i areal og innredning som hindrer barns medvirkning, god ergonomi og universell utforming. Bilde 2. Felleskjøkken viser god organisering av støyende aktiviteter i skjermet sone, åpen og sikker arbeidssone for barn og effektiv lagring. Bilde 3. Lagring av hjelpemidler i leke- og oppholdsareal, på grunn av mangel på lagerplass*

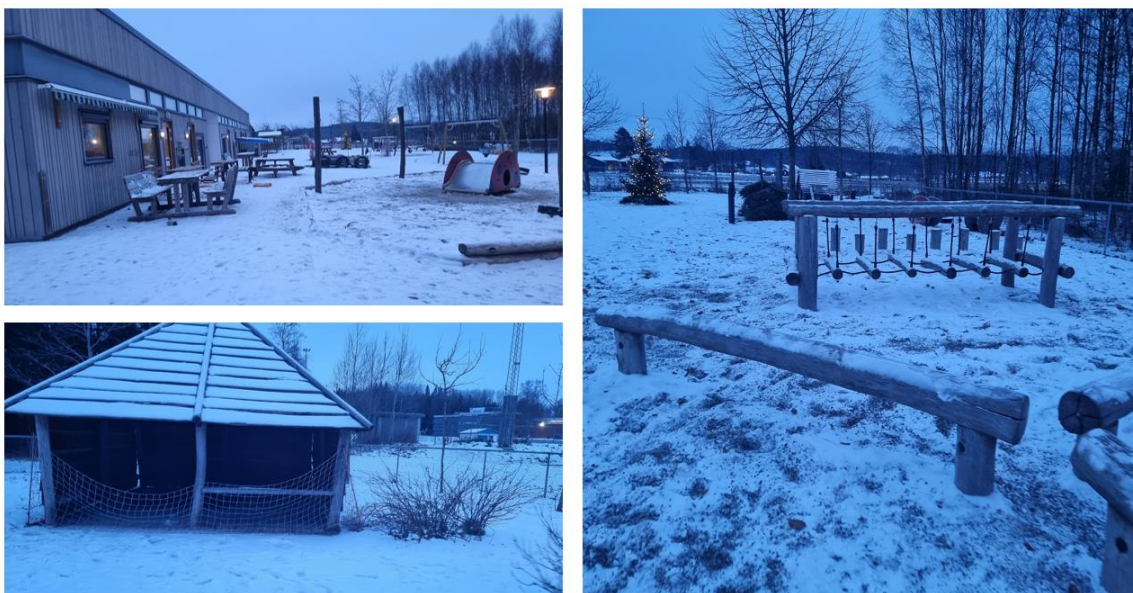
Figur 30 Bildene viser lekeområdet inn mot bygget med sittersoner og aktiviteter. Det er variert aktivitetsutvalg og belysning av området, men ødelagte aktiviteter/bygg blir ikke erstattet.

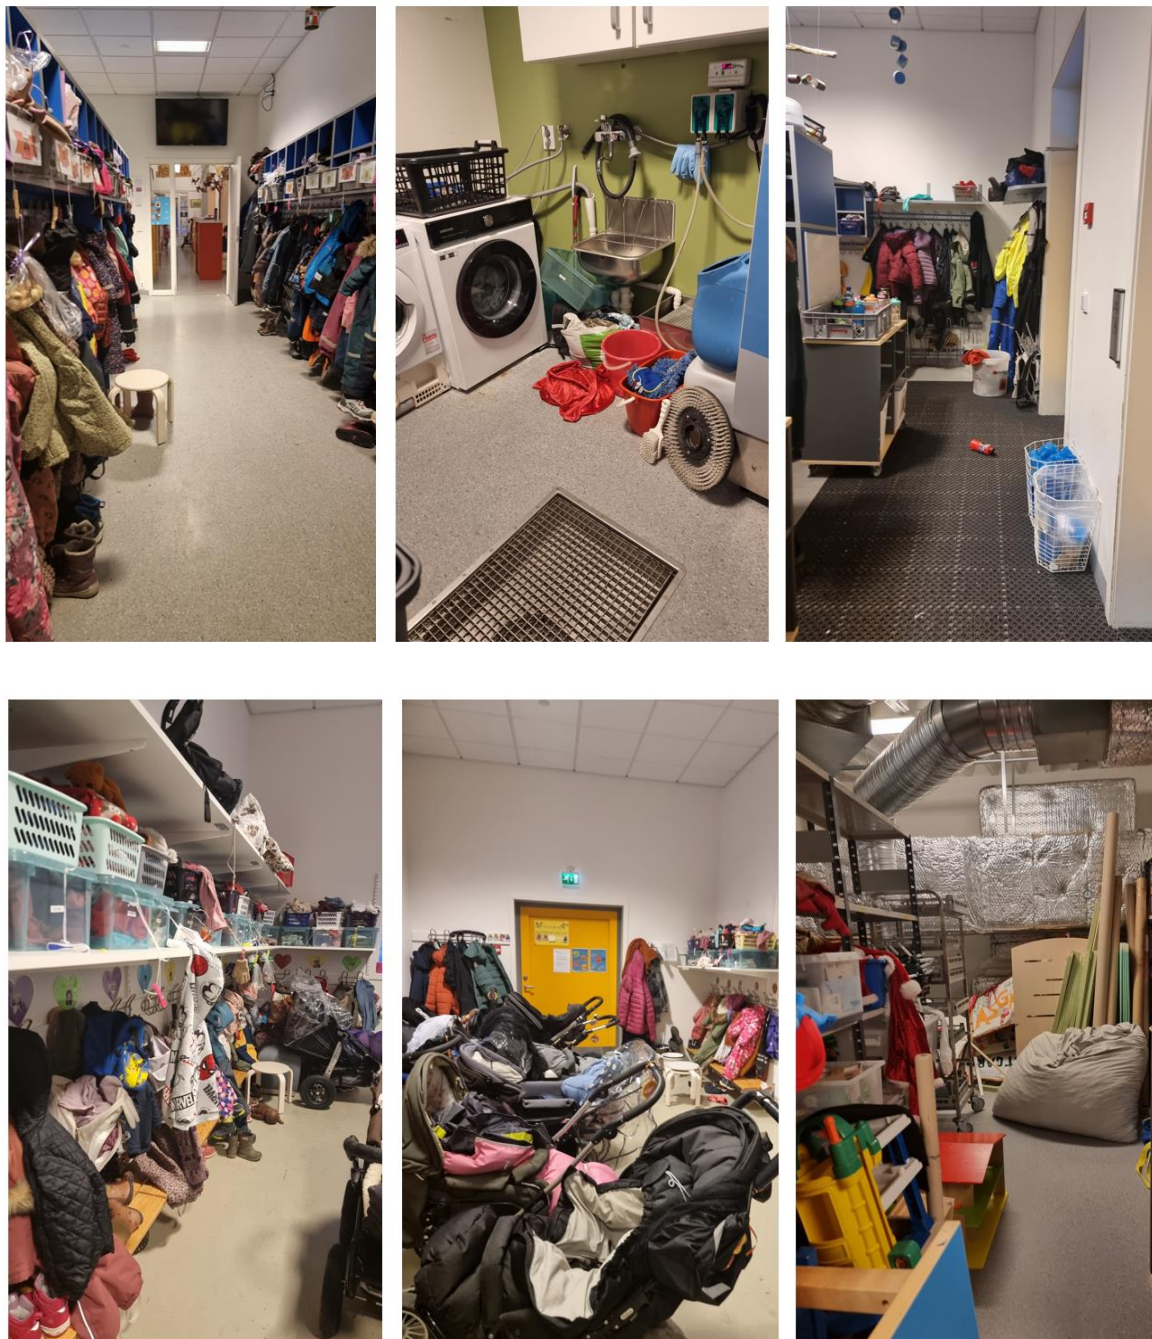
Figur 31 Bildene viser tilrettelegging av ekstra garderobe i vognrom. Innredningen er ikke gunstig i forhold til plassutnyttelse og funksjonalitet, og bruk av rommet medfører plassering av vogner i finger garderobe. Plassmangel bidrar til dårlige ergonomiske forhold for personalet og renholder og redusert fremkommelighet og mulighet for effektivt renhold.

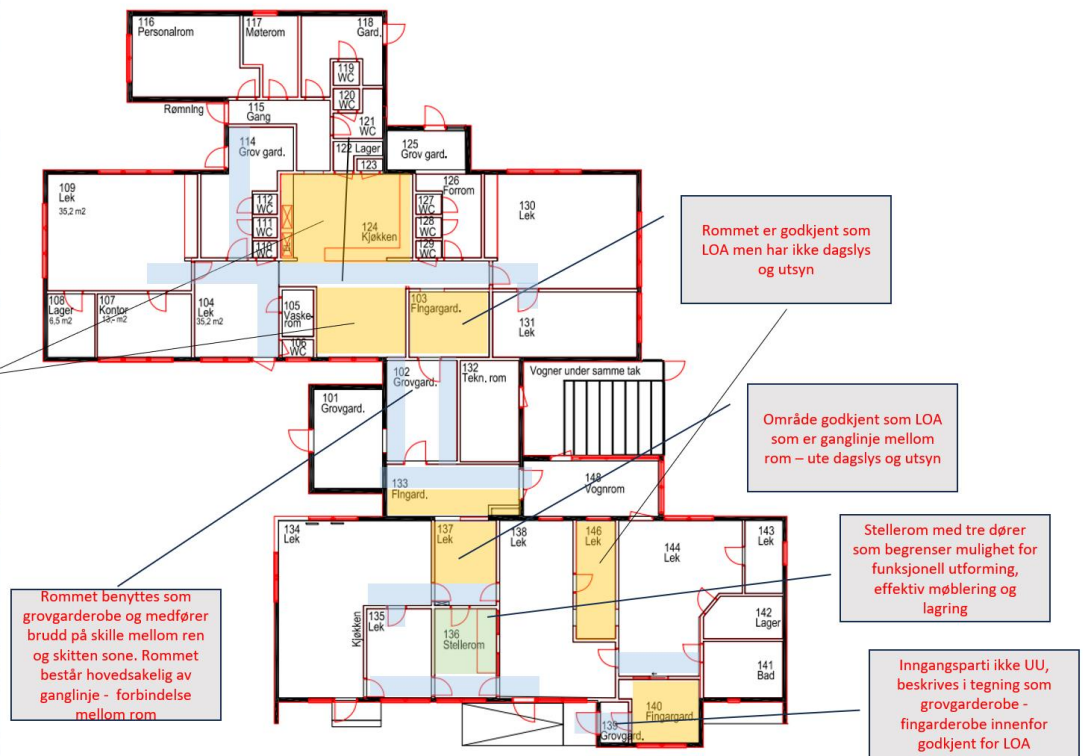
Figur 33 Markert skisse med bilder viser eksempler på funksjonelle feil og mangler i Kurlandbygget. Samme funksjonelle feil og mangler finnes i begge bygg.

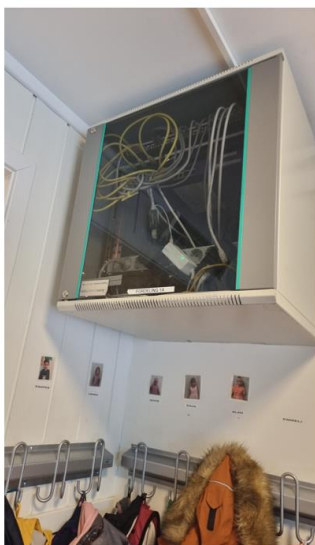
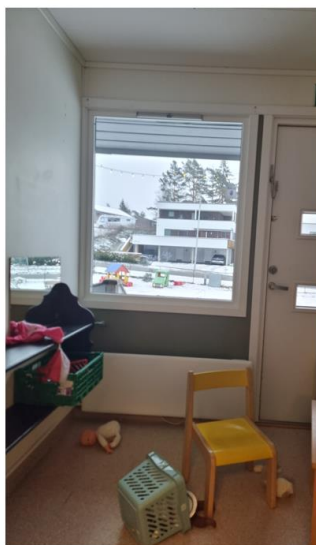
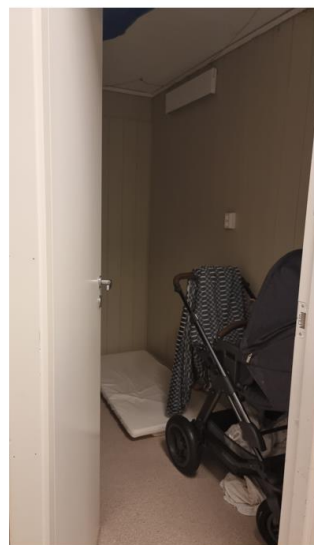
Figur 34 Bildene over viser hvordan det er funnet løsninger på grunn av generell arealmangel. Mange av løsningene bidrar til dårlig funksjonalitet, løsninger som ikke er i henhold til krav til miljørettet helsevern for barnehage, eller HMS for arbeidstakere.

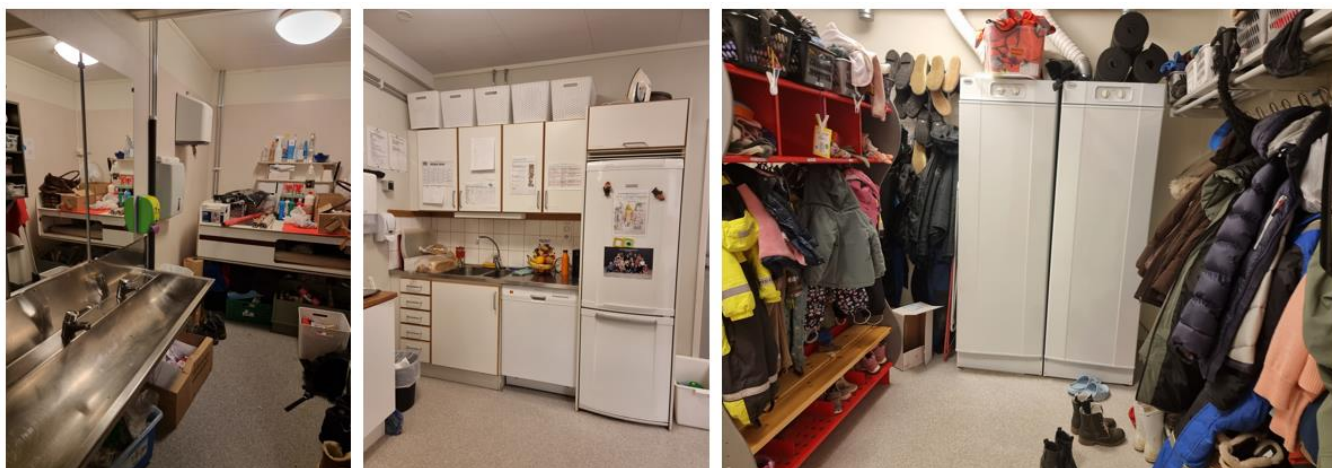
Figur 35 Bildene over viser konsekvens av arealmangel og system for oppbevaring og lagring. Tilfeldige systemer og rot er gjennomgående i støttearealet. Dette gjelder ikke spesielt denne barnehagen, men er et gjennomgående problem.

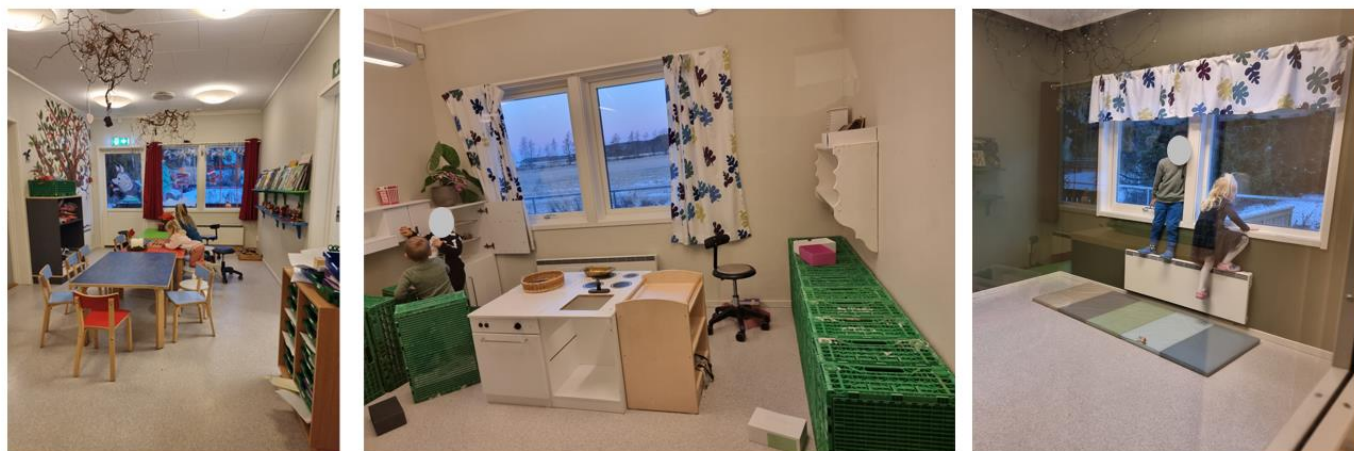
Figur 36 Bildene over viser hvordan det til tross for de funksjonelle manglene i rom, legges til rette for lek og utforskning på en god måte. Grønne kasser bør byttes ut med mer egnet bygge- og oppbevaringsmateriale. Panelovner under vindu, benyttes til klatrestativ for utsyn. Høy brystning på vinduer reduserer barns mulighet for utsyn.

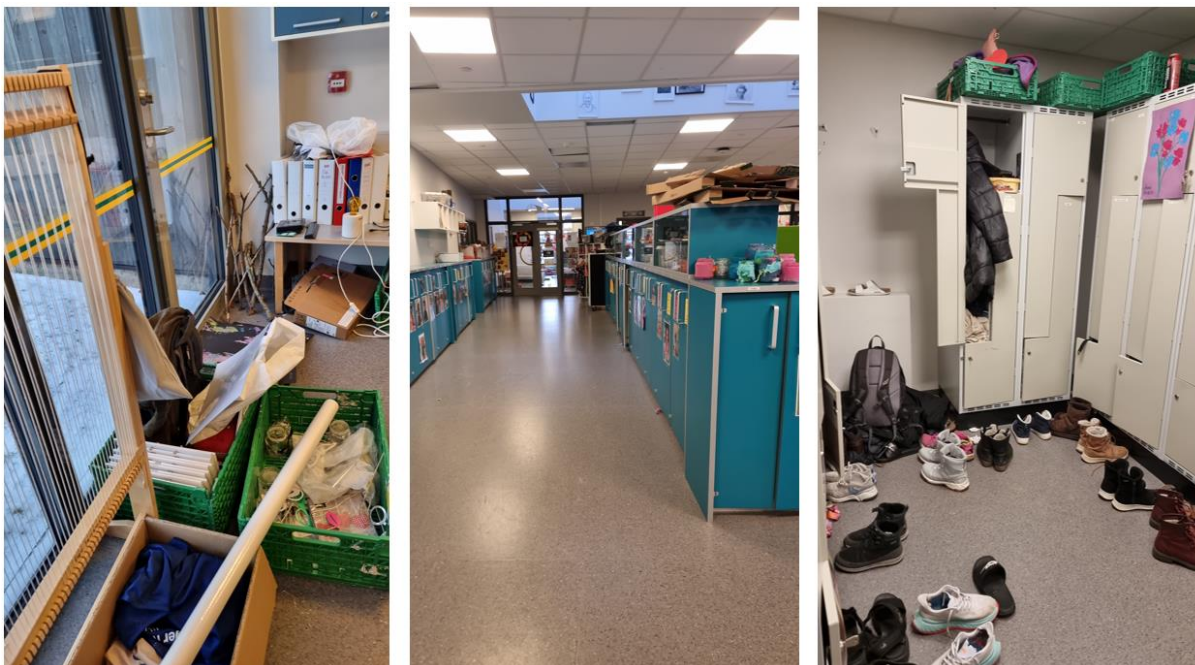
Figur 42 Bildene viser at det i for liten grad er tatt hensyn til støtteareal som lager og garderobe. Utstyr og materiell både til pedagogisk virksomhet og ansatte plasseres der det er mulig. Dette bidrar til rot og er til hinder for et godt ergonomisk arbeidsmiljø, oversikt for barn og voksne, mindre fremkommelighet og mindre effektivt renhold. Mangel på effektivt lagringssystem og areal til nærlager og garderobe bidrar til å redusere den estetiske kvaliteten i anlegget.

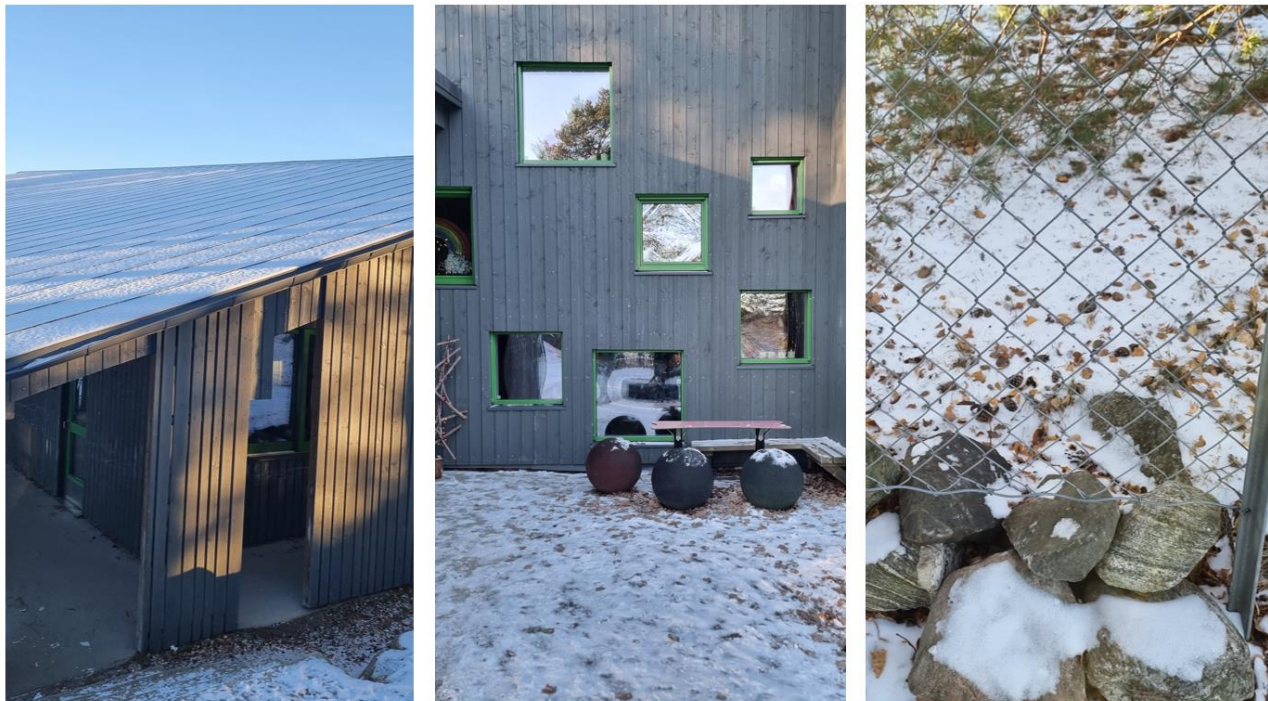
Figur 46 Bildene viser kvaliteter med bygget der inngangspartier oppe er møblert med en velkomstsone, mens svalgangene på barnehagens nedside ikke i stor nok grad er utviklet som leke- og oppholdssone. Området er rikt på natur, og må sjekkes og følges opp kontinuerlig for å se etter endringer. Gjerder må utbedres der det er erosjon og opphopning av løsmasser.

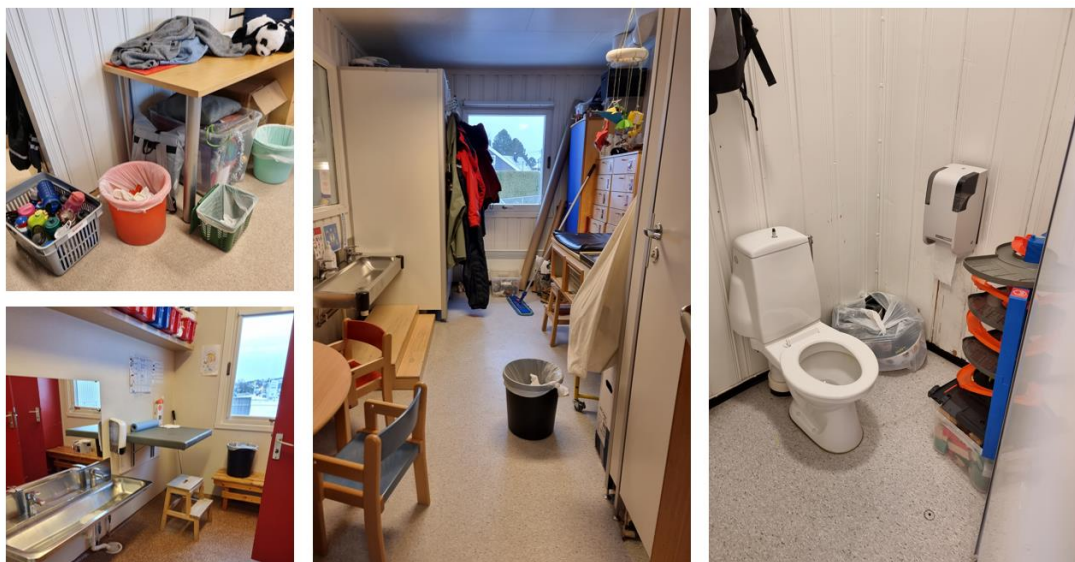
Figur 50 Bildene viser funksjonelle mangler i toaletter og stellerom som medfører dårlige hygieniske og ergonomiske forhold. Rommene benyttes også til oppbevaring av forskjellig utstyr på grunn av areal og funksjonsmangler.

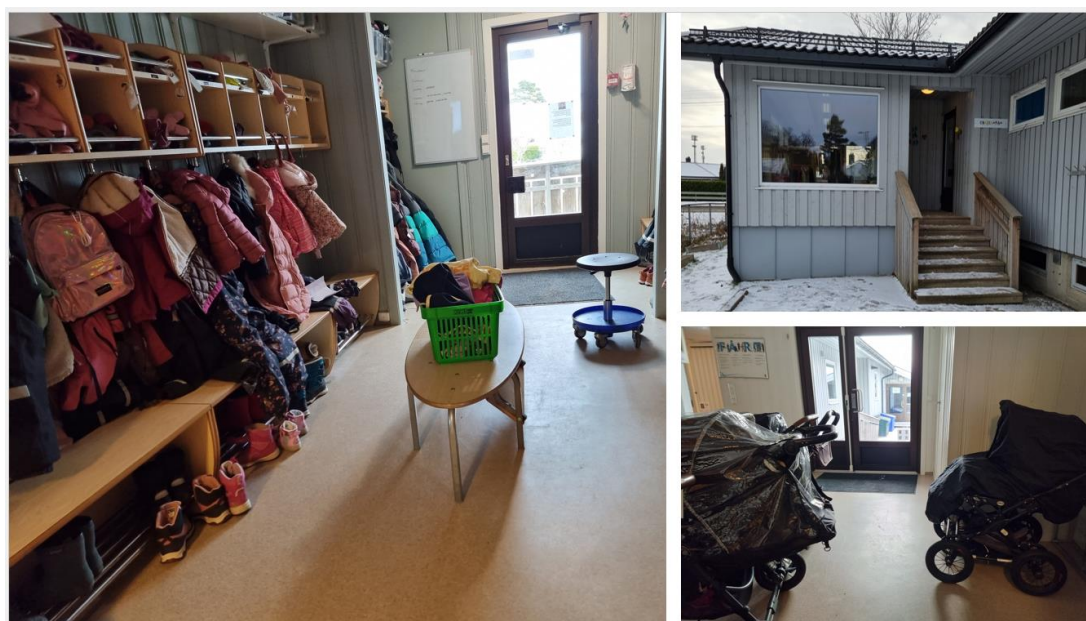
Figur 51 Bildene viser inngangsparti og garderober, som ikke har tilstrekkelig areal til å skille mellom rein og skitten sone. Inngangspartiene med tretrapper er ikke universelt utformet og fremkommelighet i inngangspartier tar ikke hensyn til funksjonsvariasjoner, barns medvirkning og ergonomiske forhold for ansatte og renholder.

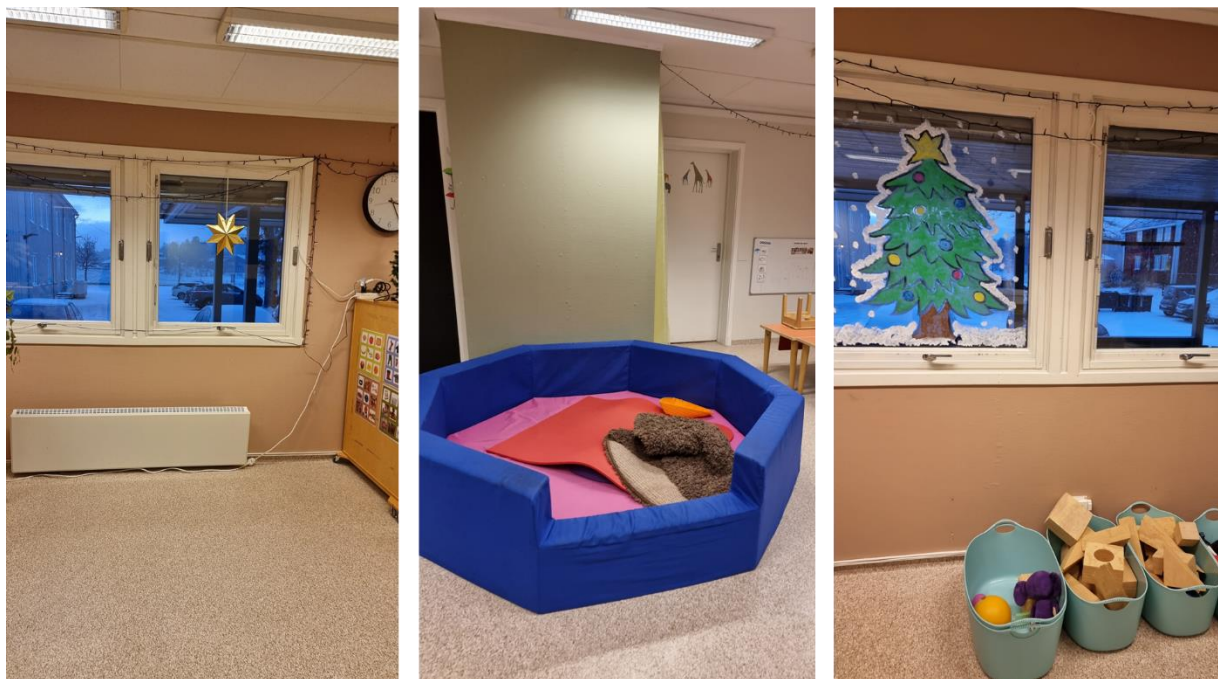
Figur 52 Bildene viser et lekemiljø som består av eldre bygningsmessig og teknisk standard. Varmeovner langs vegg og høy brystningshøyde reduserer barns mulighet for utsyn og kontakt med uteområdet. God plass og få barn, gir mulighet for tilrettelegging av lekemiljøer og bruk av variert materiale.

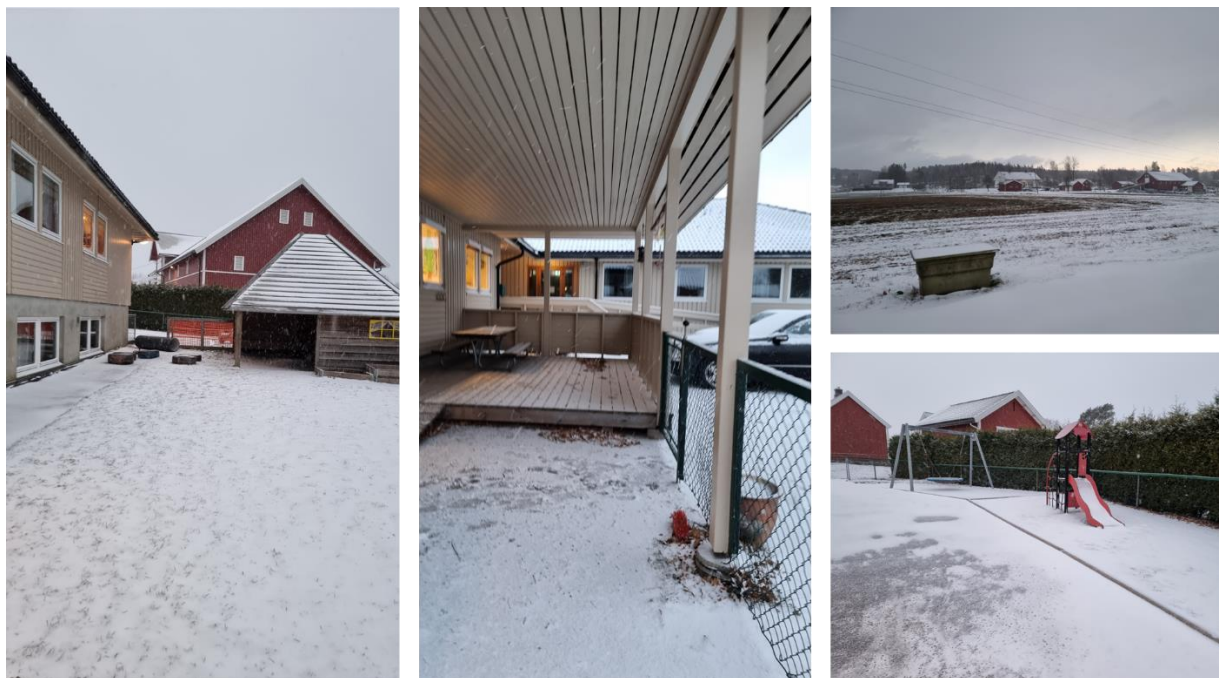
*Figur 54 Uteområdet er nøkternt og lite variert i topografi, men tilstrekkelig opparbeidet som lekeplass for dagens barnetall. Variasjon kan skapes med tilføring av materiale og prosjekter på uteområdet.*
